CITTA' DI REGGIO CALABRIA
PIANIFICAZIONE URBANA
SERVIZIO DEMANIO MARITTIMO

ORDINANZA N° 29 DEL 12.04.2017 prot n. _____

ORDINANZA AI FINI DELLA TUTELA PUBBLICA E PRIVATA INCOLUMITÀ, A SEGUITO DI MAREGGIATE VERIFICATESI NELLA PASSATA STAGIONE INVERNALE LUNGO IL LITORALE COSTIERO DI BOCALE 1° VIA BOSCO COMUNE DI REGGIO CALABRIA (FG. DI MAPPA 23 SEZ. DI PELLARO), INTERDIZIONE A QUALSIASI USO ALLA BALNEAZIONE ED OGNI TIPO DI ATTIVITÀ CHE PRESUPPONGA LA PERMANENZA DI PERSONE E/O COSE ED OGNI ALTRA ATTIVITÀ CHE NE COMPORTI LA FRUIZIONE

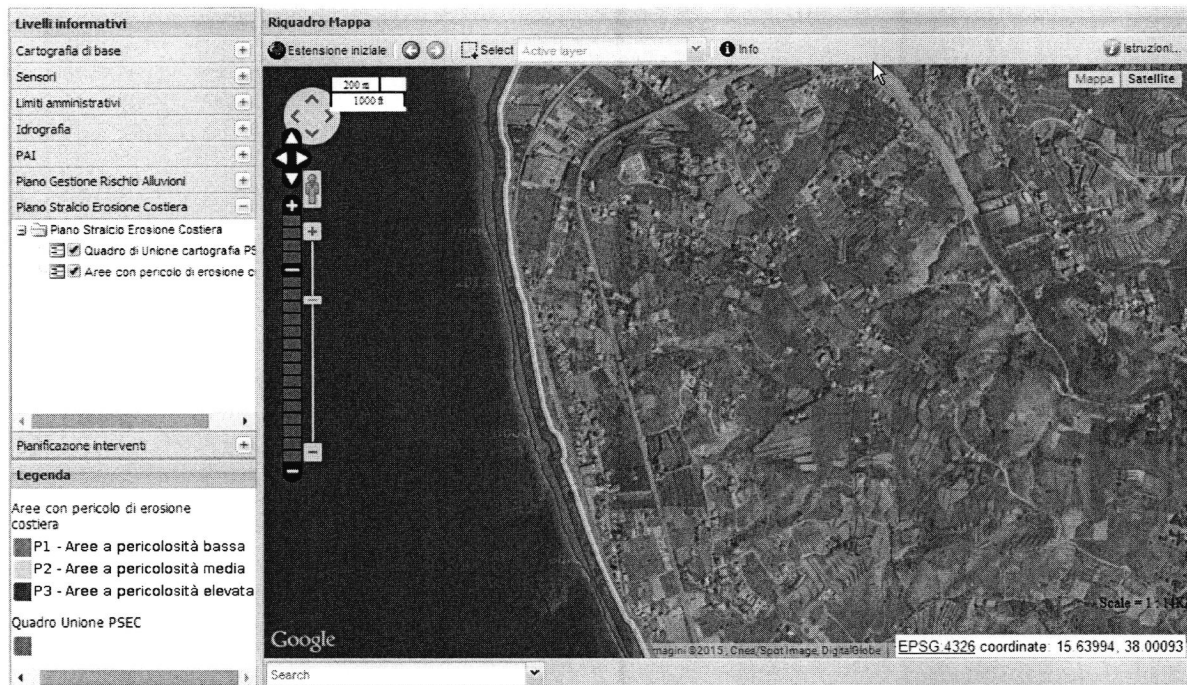
All. 1

Rilevato che il tratto di costa, nello specifico, ai fini del dissesto idrogeologico risulta segnalato quale area con pericolo di erosione costiera a elevata pericolosità "P3", rilevabile dal "Piano Stralcio per l'Erosione Costiera" (PSEC) e consultabile sul sito della Regione Calabria – Autorità di Bacino - <http://webgisabr.regione.calabria.it/webgis>.

Allegato 1 – stralcio Piano Erosione Costiera
